腐食した鋼桁端部に対する CFRP 板接着工法の耐久性と施工試験

日本エンジニアリング(株) 正会員 ○政門哲夫
 名古屋大学 正会員 北根安雄 首都大学東京 正会員 中村一史
 首都高速道路(株) 正会員 佐藤歩 一般財団法人首都高速道路技術センター 正会員 増井隆・上條崇
 (株)ダイクレ 正会員 鈴木啓之 (株)ITW PP&F JAPAN 中川健太

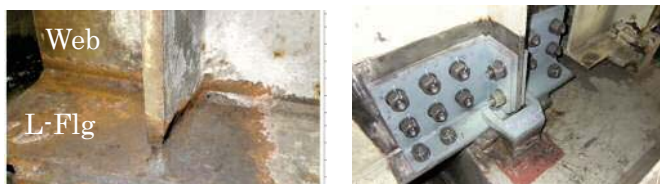
図-1 桁端部付近の腐食

鋼橋の桁端部は、伸縮装置や中央分離帯目地部からの漏水による腐食損傷が多数確認されている。鋼桁の腐食が進行し断面欠損が生じている場合(図-1)、補修による断面性能の回復が必要となる。現状は、鋼板を高力ボルトにて添接する当板工法(図-2)が一般的であるが、施工上の課題も多い。本報告は、炭素繊維強化プラスチック板(以下、CFRP板)を使用した補修方法について、耐久性試験と施工試験をまとめたものである。

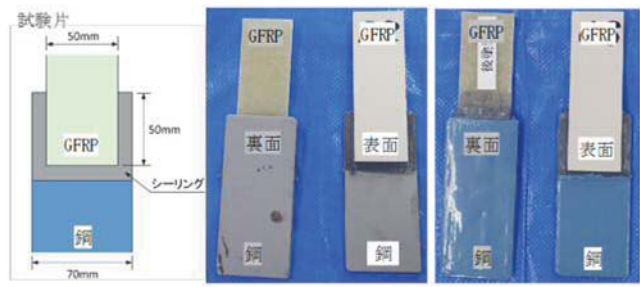
図-3 試験供試体図

既設鋼橋の腐食補修に対して CFRP 板の接着接合を適用するにあたっては、腐食環境下における接着部の耐久性を明らかにすることが必要である。本検討では、GFRP 板または鋼板を接着接合した供試体(図-3)に対して、複合サイクル試験(JIS K 5600-7-9 サイクル D(図-4): 1 サイクル 6 時間を計 600 サイクル「5 ヶ月間」)実施後に引張せん断実験(JIS K 6850)にて評価した(図-5)。供試体は、表-2 に示す FRP 板どうし、FRP 板と鋼板、および鋼板どうしを接着接合した供試体に対して、鋼板に防食塗装を行った供試体と防食塗装を行っていない供試体の2種類を作製した。図-8 に示す通り、腐食しないFRP-FRP

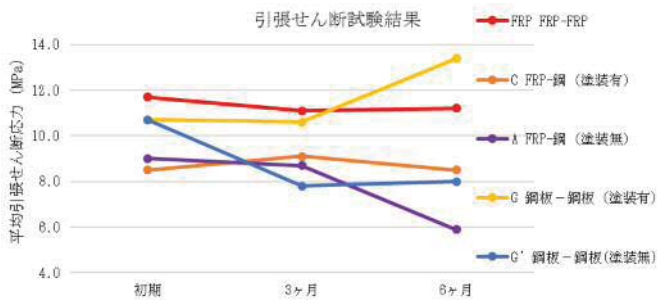
図-8 複合サイクル試験前後の平均引張せん断応力

供試体(タイプ FRP)は、600 サイクル後も接着強度の低下は見られない。塗装を施した FRP-鋼供試体(タイプ C)及び鋼-鋼(タイプ G)は、600 サイクル時において腐食の進行はなく、防食が十分に機能しており、接着強度の低下は見られない。一方、防食塗装を施していない FRP-鋼供試体(タイプ A)、鋼-鋼(タイプ G')では、300 サイクル時にはシーリング下および接着面の一部にも腐食が進行し、600 サイクル時は、接着強度が最大で 35%低下した。原因は鋼材の腐食が接着部に侵入し、接着面積が減少しているためである(図-9)。以上より、防食性能が保持され、接着面への腐食の進行を防ぐことができれば、接着強度が低下しないことが明らかになった。

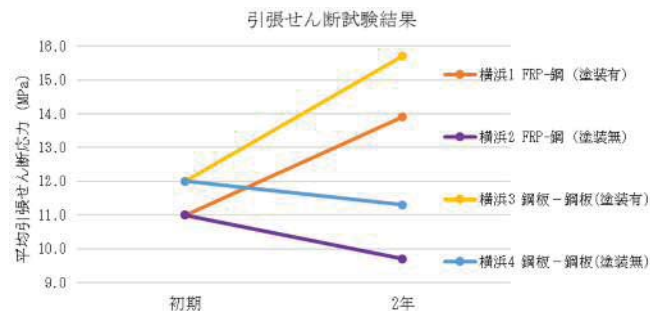
図-10 屋外暴露試験前後の平均引張せん断応力

また、横浜市内にて 2 年間の屋外暴露を実施し、同様に評価した(図-6)。2 年暴露した供試体は、複合サイクル試験の結果同様に、防食が十分に機能していれば、接着強度の低下も見られないことがわかった(図-10)。

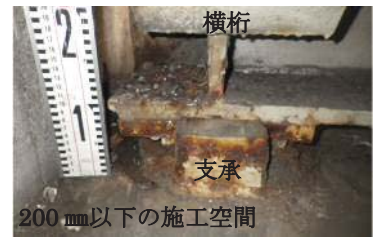
図-11 現場状況(狭隘)

既設鋼橋桁端部の腐食損傷が発生している箇所では試験施工を行った(図-11). 対象箇所はタイプA支前で腐食も進んでいたため支取替えを実施することとなっているが、現場の制約条件により、応急対策として本工法を行った。本工法が別途行っている試験の結果から補強効果があることを確認したため、試験施工の扱いで実施した。試験施工は、2018年3月の昼間(外気温 12℃)に行い、想定通り、短時間(20分/箇所×6箇所)で施工を終えることができた。狭隘であったが、接着剤塗布作業を広い場所で行い、対象箇所へは、CFRP板を片手で設置でき施工性に優れていた。素地調整は、ブラスト面形成動力工具を用いて1種ケレン相当で行ったが、狭隘なため、施工者によっては品質に相違があると想定される。今後の課題として、軽微な錆の巻き込みにおける補修効果の検証が必要と考えられる。また、今回は、補強板3枚を全て90°に接合製作した3片板とし、製作用の型を1つで行い製作コストを低減することで進めたが、鋼桁に角度やたわみ、溶接ビードなどの影響で、接着厚が大きくなることを確認できた。今後は、接着厚の上限値の検討や溶接ビード等に干渉しない形状が必要であることがわかった。

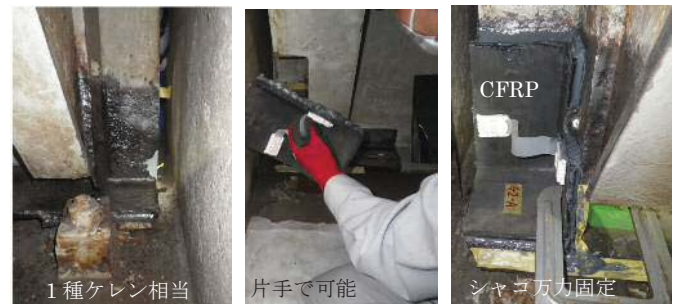
図-12 ケレン完了

図-13 接着補修前

図-14 接着補修固定
