水中部における鋼製橋脚の腐食損傷実態調査

日本エンジニアリング (株) 正会員 ○青木 智弘 正会員 政門 哲夫
 首都高速道路 (株) 正会員 平野 秀一 正会員 中溝 翔

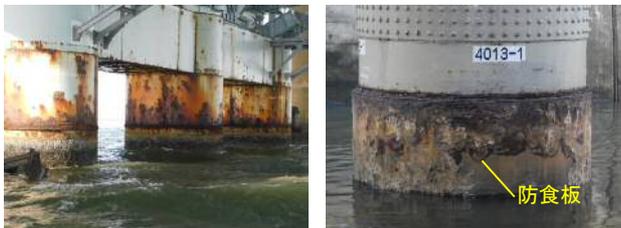
図-1 水中橋脚腐食状況

首都高速道路では、河川及び運河などに設置されている鋼製橋脚（以下、水中橋脚）が286基存在する。過去の点検調査結果より多くの水中橋脚防食板とその周辺本体に腐食が確認されている（図-1）。水中橋脚の腐食要因は、構造的因子（形状など）と環境的因子（塩分濃度や溶存酸素など水質によるもの）がある。本稿では、主な腐食要因と考えられる塩分に着目し、小型船舶による現地調査結果について報告する。

上記②と同様な傾向が確認された。荒川河口付近では、2.84%と塩分濃度が高く、波浪の影響も大きく受ける海洋環境に近い状態であった。その為、水中橋脚に付着する塩分が多いと推測され、腐食範囲及び程度が非常に大きい箇所であった(図-1 左写真)。

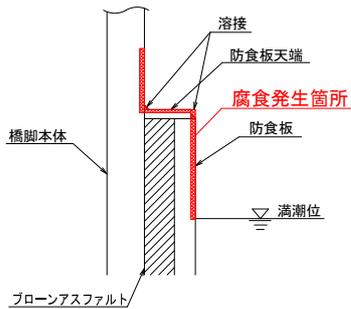
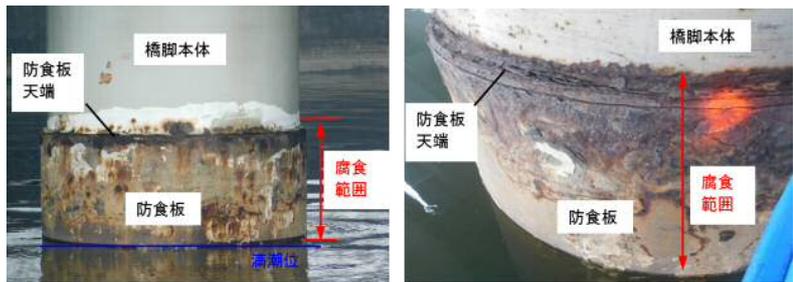
図-3 水中橋脚の腐食発生箇所

- 1) 湾岸付近から上流側に離れるほど、塩分濃度は小さくなり、腐食の程度も軽減する。
- 2) 塩分濃度が高く、腐食が著しい水域であっても波浪の影響が小さい箇所での腐食の程度は軽減する。
- 3) 腐食の発生箇所は、防食板天端と橋脚本体、防食板の飛沫帯範囲である(図-3)。但し、防食板の腐食が著しい橋脚を対象に橋脚本体の損傷調査を実施した結果¹⁾、腐食などの損傷は確認されていない。

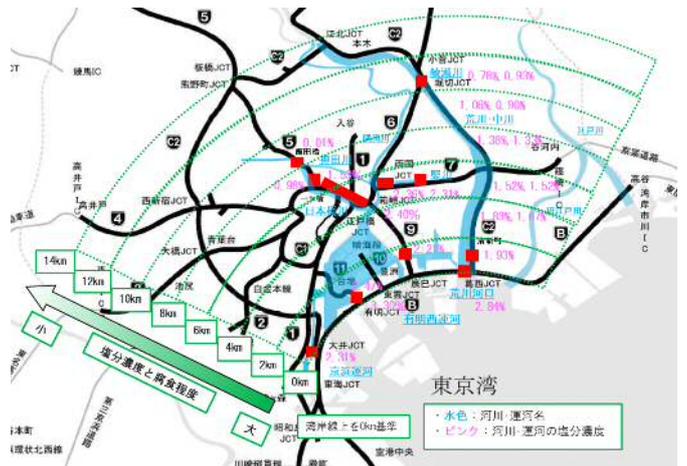
図-4 塩分濃度と腐食マップ

- 4) 現地調査結果より湾岸付近からの距離に応じ、腐食損傷度を評価することは可能である。塩分濃度と腐食の程度を示すマップを作成し、今後の維持管理に活用する(図-4)。
