水中部における鋼製橋脚の腐食損傷度に応じた対策方針の検討

首都高速道路（株） 正会員 ○中溝 翔 正会員 平野 秀一
日本エンジニアリング（株） 正会員 政門 哲夫 正会員 青木 智弘

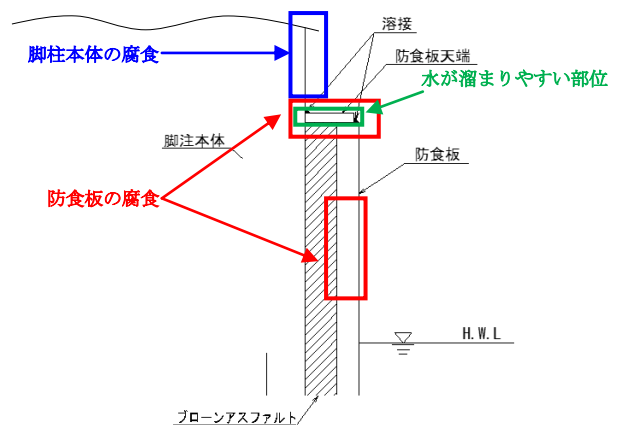
図-1 水中橋脚の腐食状況

図-1に水中橋脚の腐食状況を示す。水中橋脚の腐食損傷は、脚柱本体、防食板天端、防食板で多く発生する。特に防食板天端は、水が溜まりやすい部位

であるため、波浪や雨天によって防食板天端が滞水し、腐食することが考えられる。また、防食板天端の溶接部は、微細な凹凸が多く存在するため、滞水が発生しやすく、より腐食が発生しやすい部位と考えられる。

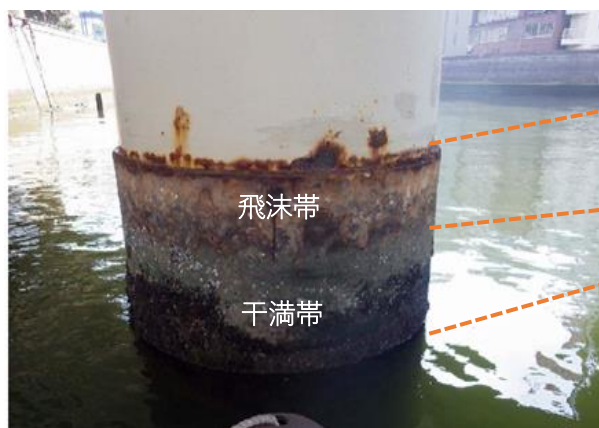
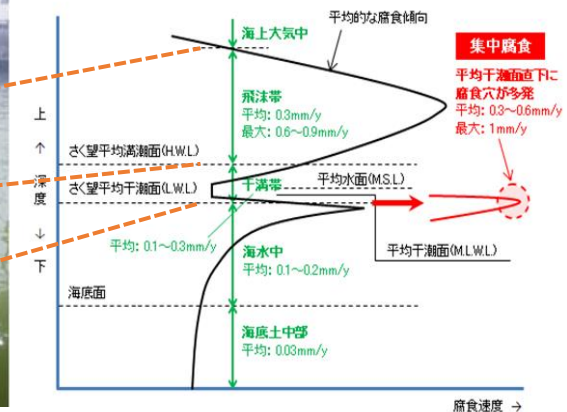
図-2 腐食損傷位置と腐食環境区分の関係

図-2に腐食損傷位置と腐食環境区分の関係を示す。主な腐食損傷は、飛沫帯に位置する。飛沫帯は、波浪による海水飛沫によって、常に浸される環境であるため、厳しい腐食環境である。そのため、腐食損傷が多いと考えられる。

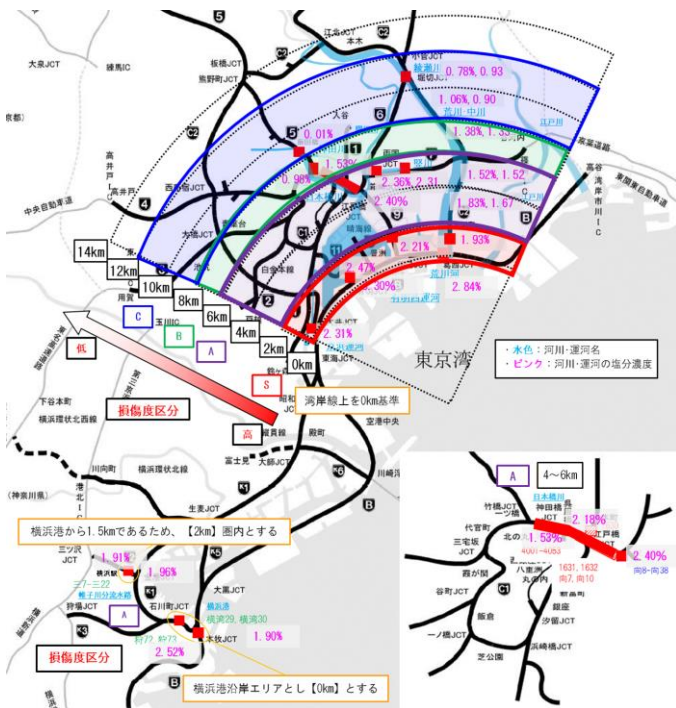
図-3 水中橋脚の損傷度マップ

現地調査の結果より、湾岸付近から上流へ距離が離れるほど、河川の塩分濃度は低下し、それに伴い腐食状況も軽減する傾向であった。水中橋脚が設置されている水域における塩分濃度の違いにより、腐食損傷に差が出ていることを確認した。

表-1に水中橋脚の損傷度区分（案）を、図-3に損傷度区分をマップ化した水中橋脚の損傷度マップを示す。湾岸付近から上流側に離れた距離に応じて、損傷度区分をS(0～2km), A(2～6km), B(6～8km), C(8～12km)に分類した。

うことを前提に、表-2に水中橋脚の腐食損傷度に応じた対策（案）を示す。損傷度が高いSやAの区分については、近接目視点検及び非破壊検査による詳細調査を行い、腐食耐久性の高い水中塗装AまたはBによる塗装補修を行う。

また、損傷度が低いBやCの区分については、近接目視点検のみを行い、従来の腐食耐久性を満足できる重防食塗装にて塗装補修を行う。非破壊検査による調査技術については、別稿にて報告する。
