鋼製橋脚支点直下ダイヤフラムに対する接着剤を用いた当板補強工法の施工概要

首都高速道路（株） 正会員 ○星名 浩人・磯部 龍太郎
日本エンジニアリング（株） 正会員 政門 哲夫・稲葉 圭亮

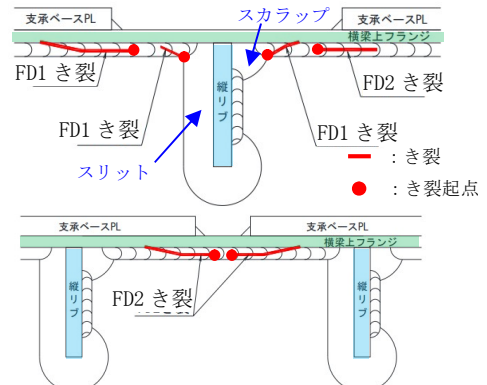
図-1 FD1・FD2 疲労き裂発生位置

近年、首都高速道路において、鋼製橋脚の横梁支点直下に位置する上フランジ-ダイヤフラムのスリット及びスカラップ廻し溶接部から生じた疲労き裂（以下、FD1）並びに上フランジ-ダイヤフラムの溶接ルート部から生じた疲労き裂（以下、FD2）が数多く確認されている（図-1）。このような疲労き裂が横梁上フランジに進展した場合、支承陥没の恐れがあるため、早急な補修・補強が必要である。恒久対策は疲労き裂の発生原因であるスリットの局部変形等を抑制するベースプレートの拡大化（写真-2）が基本であるが、上部工のジャッキアップを伴うため、速やかな対応が困難である。そのため、横梁内部から横梁上フランジ、ダイヤフラム、縦リブに対する3面補強等を実施する必要があるが、横梁上フランジ上面には支承等の支障物があるため、ボルト接合が適用できない等の課題がある。本稿では、横梁上フランジ面との接合に密着性の優れるMMA樹脂接着剤を使用し、FEM解析²⁾で応力低減効果を確認した補強工法について、狭隘部での施工性を確認し、その適用性について検証した結果について報告する。

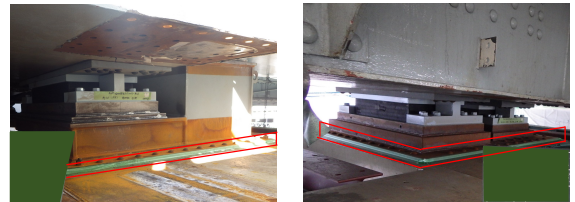
写真-2 支承ベースプレートの拡大化

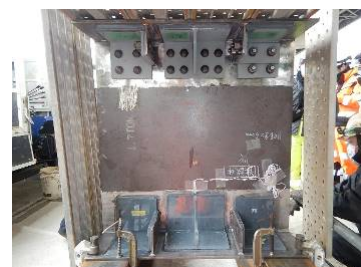
写真-3 供試体写真

施工性確認試験は、4. 実橋梁における施工性確認試験を行うにあたり、実橋梁に適用可能か確認するため、足場板等を代用して横梁上フランジ及びウェブを再現した供試体（写真-3）を作成し、施工性、接着剤厚について確認した。接着材厚は、既往の研究³⁾より、接着材厚が8mmまでは接着力が低下しないことが報告されているため、接着材硬化後に接着材厚を計測した。
