省工程防食材料の比較検証試験

本稿は、これら部分的かつ小規模な腐食損傷の補修としての省工程防食材料の耐久性比較検証試験結果と耐久性に優れた無溶剤型エポキシ樹脂塗料の改良について報告する。

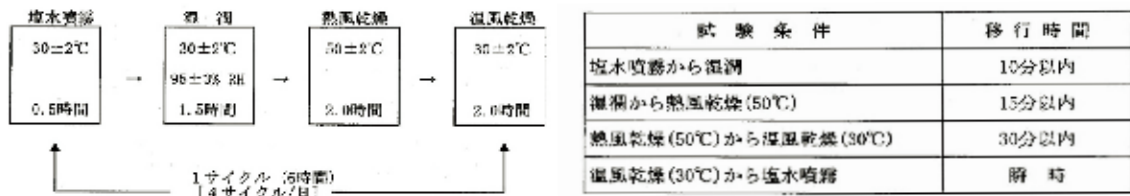
図-1 複合サイクル試験条件

省工程防食材料の耐久性評価は、実環境に近似した試験方法と言われている複合サイクル試験^{※1}を図-1に示すサイクルにて実施した。試験期間は、通常、サイクル数30日(720時間)であるが、より耐久性のある材料を選定するためサイクル数を最大180日(4,320時間)まで実施した。試験では、7日毎(168時間)に外観状況を確認し、その際に試験体の配置による環境条件の違いができるだけ生じないように試験体の設置場所をローテーションした。また、30日毎(720時間)にクロスカット幅の測定を行った。

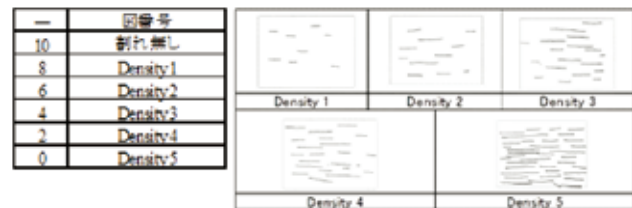
図-6 われ評価の等級とわれ程度

われの評価は、図-6に従い基準図版にて等級を決定した。代表して凹凸試験の結果を図-7に示す。マグネタイト系B（E）、無溶剤型エポキシ樹脂塗料（F、F'）は、4,320時間で等級8以上で良い結果であった。

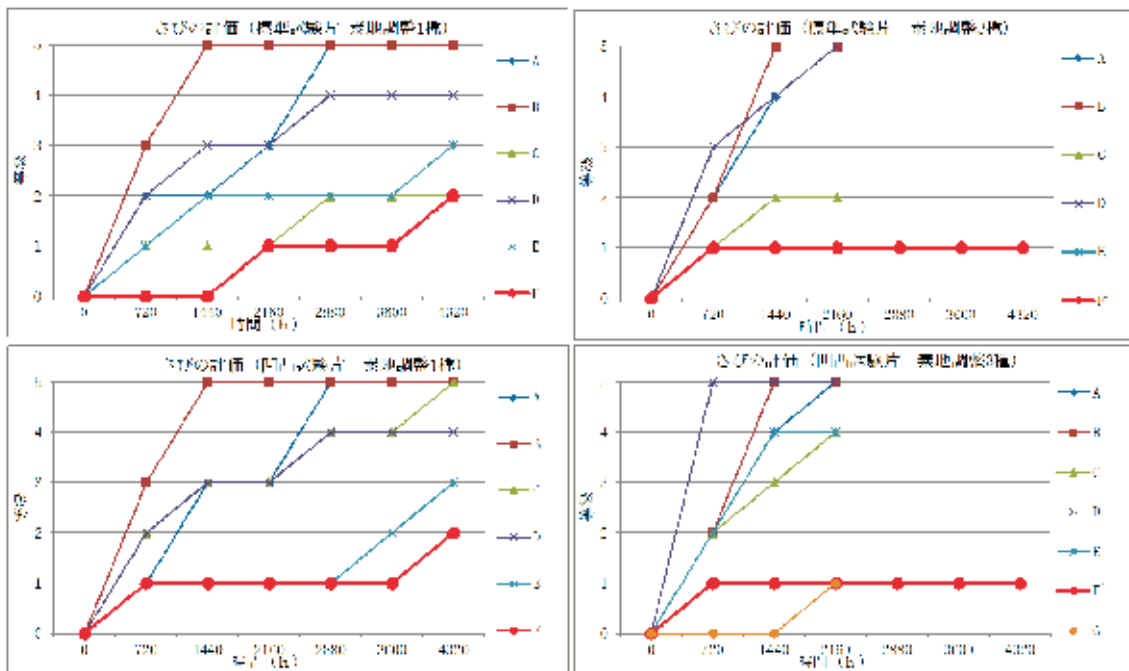
図-3 さび評価結果

無溶剤型エポキシ樹脂塗料（F、F'）は、4,320時間で標準・凹凸試験片ともに等級2以下で良好な結果であった。その他塗料の多くは、1,440時間を超えると等級3以上となり試験片全体にさびが発生した。また、素地調整1種、3種を2,160時間において比較すると、無溶剤系塗料（A）、アルミ系（D）が1種で等級3に対し、3種では等級5であり3種の方がさびの進行が早く、素地調整時の残存さびの影響が寄与しているものと考えられる。

試験結果の試験片外観状況(抜粋)を写真-3、さび、はがれ、われ、ふくれ等は図-3、5、7、9、10、12のF'に示す。外観写真のとおり、標準試験片1片のみが30日(720時間)からクロスカット部のさびが確認されたが、180日までにははがれ、われは生じることなく、試験後のアドヒージョンテストの結果も最小値が3.37MPaと、塗料改良前と同等の耐久性を有していることが確認できた。

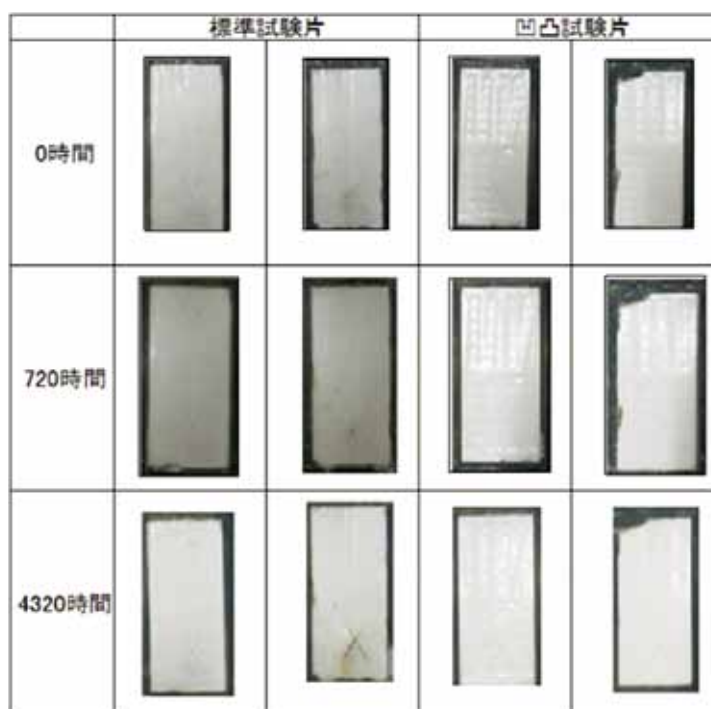
写真-3 試験片外観状況 (抜粋)
F'無溶剤型エポキシ樹脂系 (塗料改良版)
