[VI-1243] 恒久足場の腐食因子遮断性能評価

## 恒久足場の腐食因子遮断性能評価

首都高速道路株式会社 正会員 ○西羅 瑛太  
 首都高速道路株式会社 正会員 石原 陽介  
 日本エンジニアリング株式会社 正会員 政門 哲夫

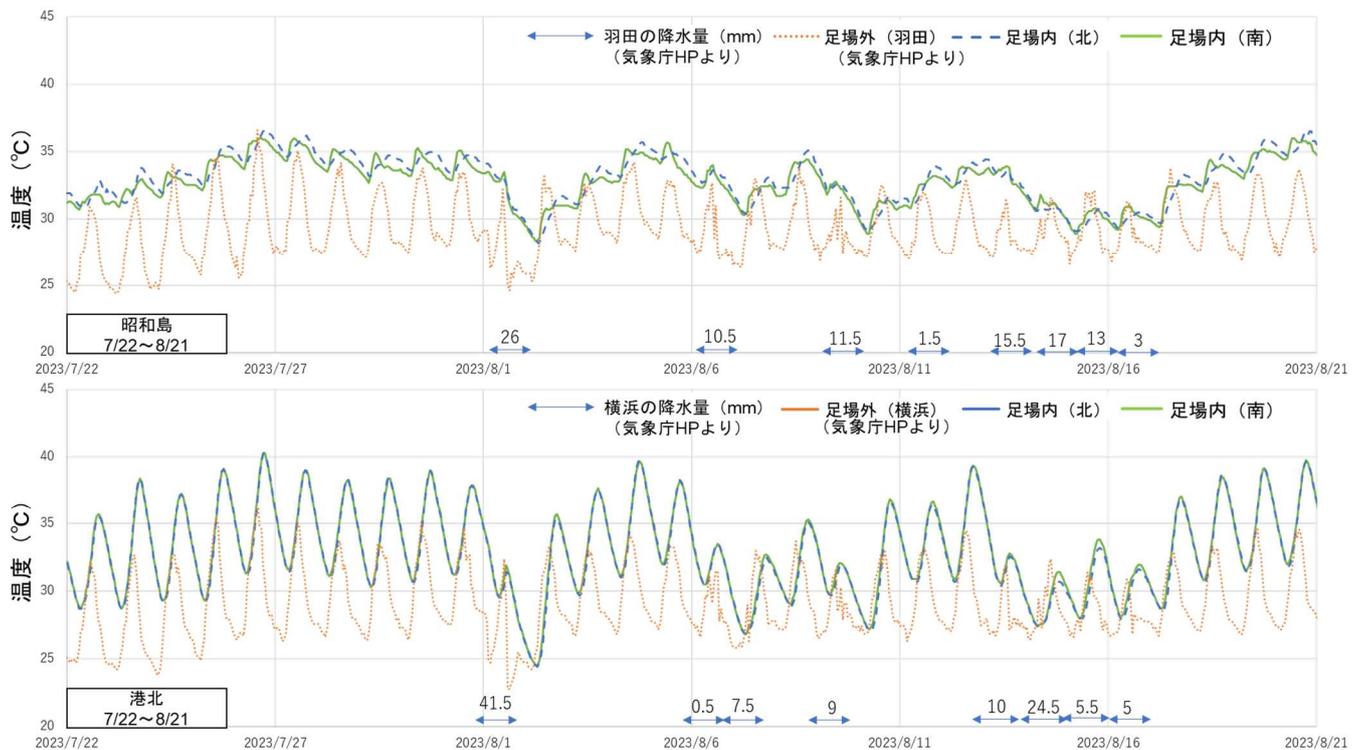
図-1 7/22~8/21 に実施した温度計測結果 (上：昭和島 下：港北)

図-1 は 2023 年 7 月 22 日から 8 月 21 日の 1 か月間について、昭和島・港北それぞれの恒久足場内外の温度の推移を示したものであり、夏場には恒久足場内の温度が外気温を超える高温となっていることが確認できる。その一方で、この 2 つの推移の違いとして、1 日の温度変化の幅が挙げられる。ステンレスタイプの恒久足場の裏面・側面パネルは断熱材が使用されており、鋼床版が設置されている港北で温度変化幅が大きくなっていることから、この差はパネルの設置されていない面である床版の熱伝導性の違いによって生じたと考えられる。また、2 つの恒久足場に共通する特徴として、足場内温度が足場外部の温度変化に対して遅れる挙動が確認され、特に港北は 4~5 時間ほどの遅れが確認された。この結果から、夏季の足場内温度は  $30^\circ\text{C}$  を上回る時間がほとんどであり、夏場を避けて点検計画を立てるべきであるが、夏場に点検を実施する必要がある場合には、足場内の温度が最も低くなる早朝から午前中に実施することが望ましいと考えられる。
