# 既設道路橋美装化区間におけるクリアFRP グレーチング恒久足場の検討

首都高速道路(株) 正会員 平野 秀一  
パシフィックコンサルタンツ(株) 正会員 中澤 治郎  
(株)ダイクレ 正会員 鈴木 啓之  
日本エンジニアリング(株) 正会員 ○政門 哲夫

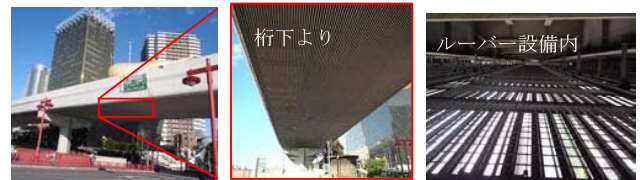
写真-1 美装化対象箇所の事例(ルーバー式)

首都高速道路における美装化区間の一例を写真-1に示す。ここでの点検、補修は、交通規制を実施し、仮設用の足場板を設置して実施している。また、5年に1度の定期点検もあることから、その都度、仮設足場を設置撤去することが課題となっている。首都高速道路内ではこのような美装化区間が駅前付近などに多数設置されている。

首都高速道路の橋梁には景観を重視した美装化区間がある。この区間の美装化設備として、桁下にルーバー設備<sup>注1</sup>等の化粧パネルが使用されているが、足場機能がないため、点検や補修時には、仮設足場の設置撤去が必要となる。そのため、交通規制を伴う施工となり、コスト及び工期に課題がある。本検討は、ルーバー設備を有する美装化区間に後付け可能な、施工性・採光性の良い恒久的な新足場について報告するものである。
